# Multapenkki

*Tässä korjausohjeistossa käsitellään esimerkein multapenkkirakenteeseen ja sen korjauksiin liittyviä yleisimpiä ongelmakohtia sekä huomioon otettavia seikkoja. Ohjeistossa kuvataan yleisimpiä perinteisen multapenkin toteutustapoja sekä toimintaperiaate. Samoista rakenteista on myös olemassa lukuisia seutukunnittain vaihtelevia variaatioita, joita tähän ohjeistoon ei ole sisällytetty.*

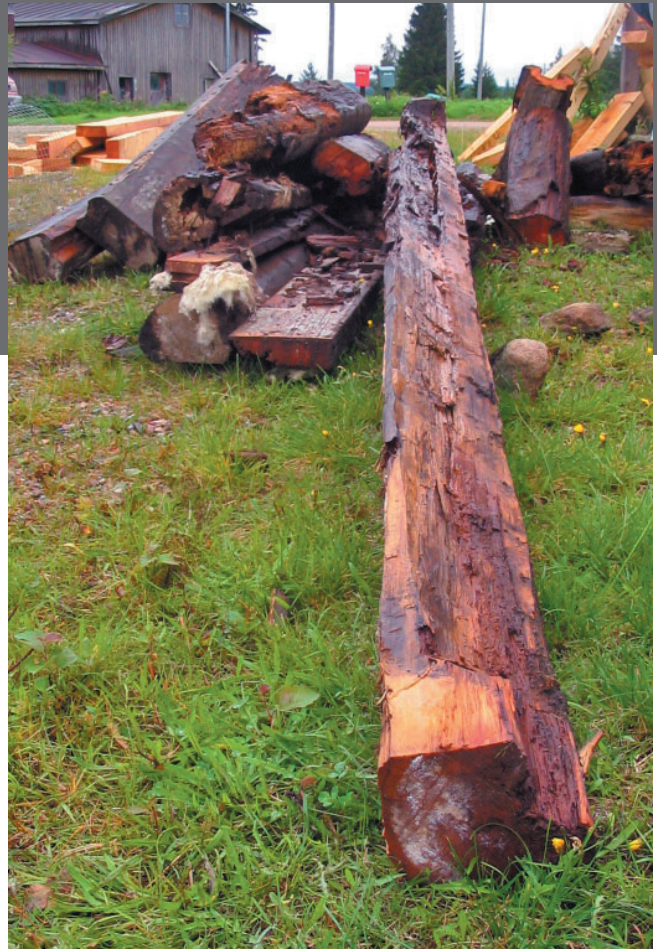
**Kuva: Vanhat lattian multapenkin tukihirret ovat lahonneet jo pahoin. Ollessaan kosketuksissa maa-aineksen kanssa puun kestoikä on rajallinen. Tämä on kuitenkin vanhastaan hyväksytty luonnollisena osana rakennuksen toimintaa ja lahot puuosat on vaihdettu tarvittaessa uusiin.**

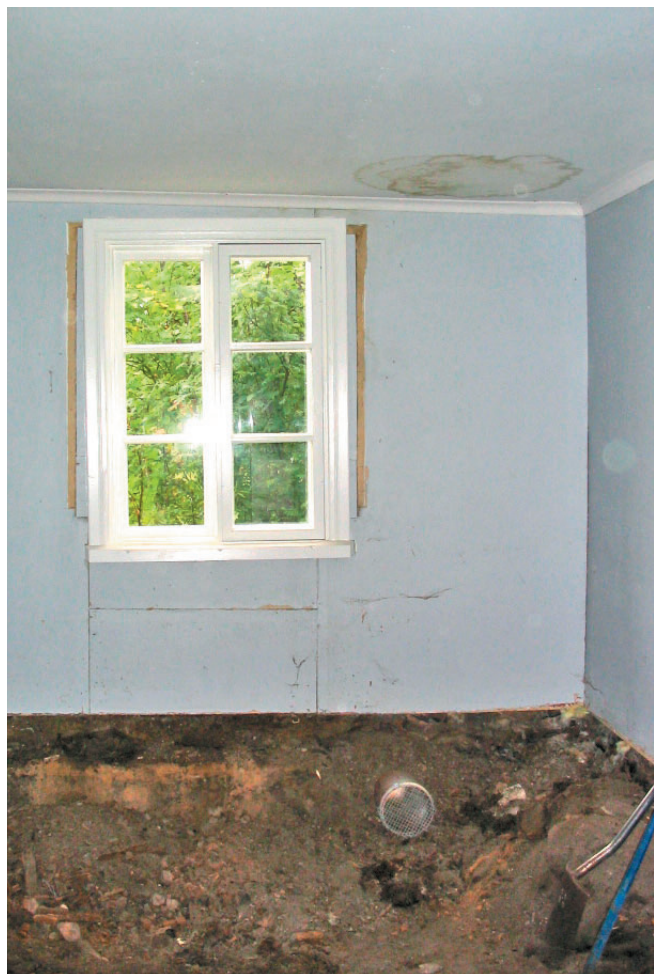
**Kuva alla: Esimerkkikohteessa ilmeni rakenteita purettaessa kosteusvaurioita ainoastaan keittiön tiskipöydän kohdalla. Tässä vanhapuinentuuletusputki on korvattu hieman huonosti vanhan talon tyyliin soveltuvalla metalliputkella. Pääasia on kuitenkin tuuletuksen toimiminen ulkoilmasta multapenkkirakenteen keskitilaan.**

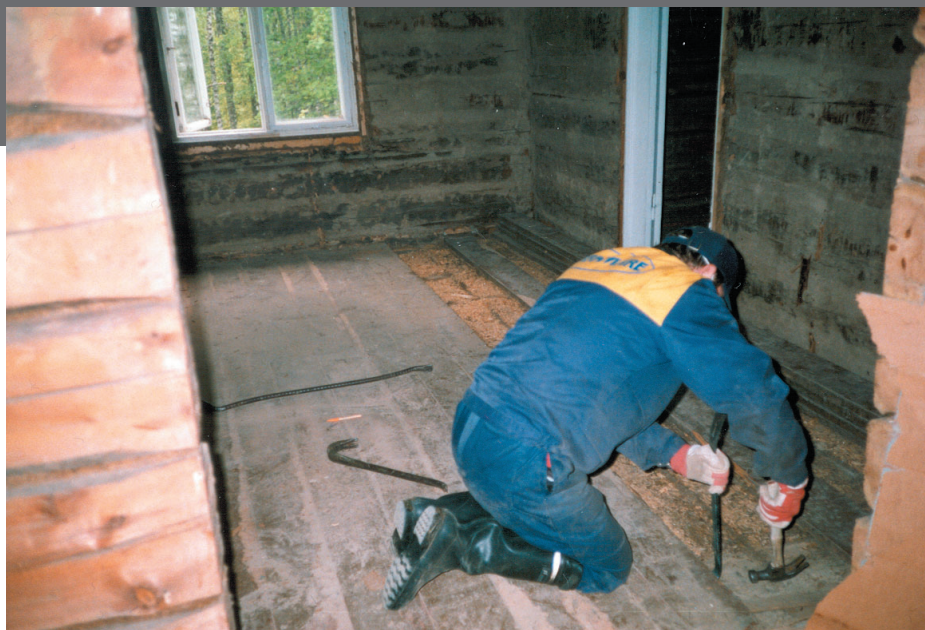
**Kuva oikealla: Vanhat lattialankut voidaan irrottaa, numeroida ja asetella uudelleen paikoilleen multapenkin korjaamisen jälkeen. Toisiinsa vaarnattuja lankkuja on tosin vaikea irrottaa toisistaan särkemättä vaarvoja tai lankkujen reunoja.**

Multapenkin kanssa kosketuksissa olleet, lahonneet seinähirret voidaan korjata paikkaamalla lahokohdat tai vaihtaa kengittämällä uusiin. Samoin voidaan vaihtaa lahot lattian kannatuspalkit eli niskat, multapenkkiä rajaavat hirret sekä mahdollisesti lattialankut. Lattian purkamisessa on otettava huomioon, että mikäli puolipyöreät lattiahalkaset on lovettu niskoihin ja sovitettu myös toisiinsa, on lattia koottava myös samassa järjestyksessä.

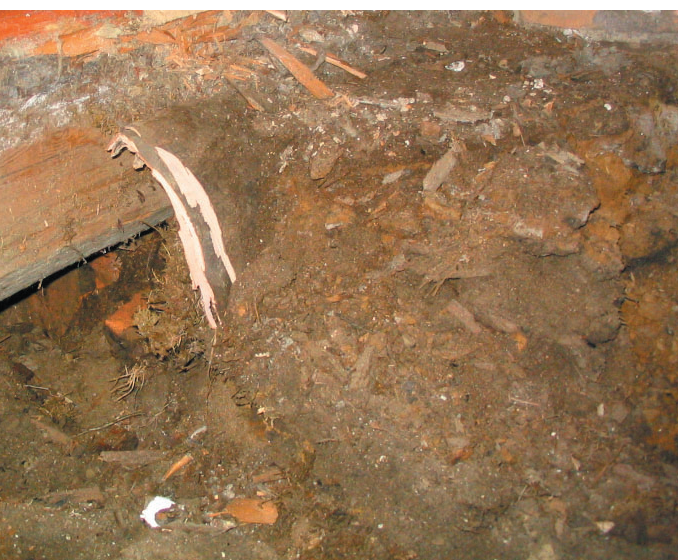
**Kuva alla: Vanhat, hirttä suojaamaan asetetut tuohet näkyvät kuvassa. Ne ovat edelleenhyvässä kunnossa. Tuohen kestävyys on rakennusmateriaalina omaa luokkaansa: Se voi kestää vaurioitumatta jopa sata vuotta, kuten kuvassa olevassa rakennuksessa, josta purettiin vanha multapenkkirakenne.**

Samalla voidaan tarkastaa kosteuseristeiden eli tuohien kunto mullan ja puurakenteen välissä. Mikäli tuohet eivät ole vaurioituneet, mikään ei estä käyttämästä niitä uudelleen korjauksen yhteydessä.

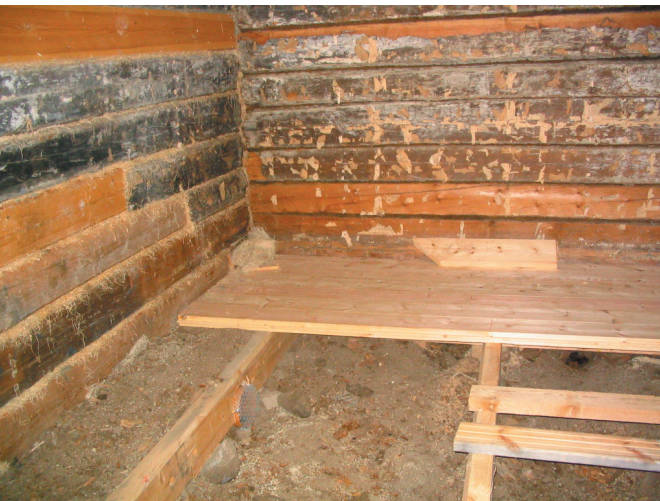
**Kuvat: Multapenkin uusiminen vanhaan rakennukseen. Multahirsien sijaan on käytetty lankkukehikkoa tukemaan multapenkkiä. Etualalla näkyy myös uusi tuuletusputki. Esimerkkikohde sijaitsee Pudasjärvellä, Liikasenniemellä. Päärakennuksen vanhimmat osat ovat peräisin 1700-luvulta. Rakennuksen nykyinen omistaja on halunnut toteuttaa korjaustyöt perinteisellä tavalla. Rakennus on tällä hetkellä lomakäytössä.**

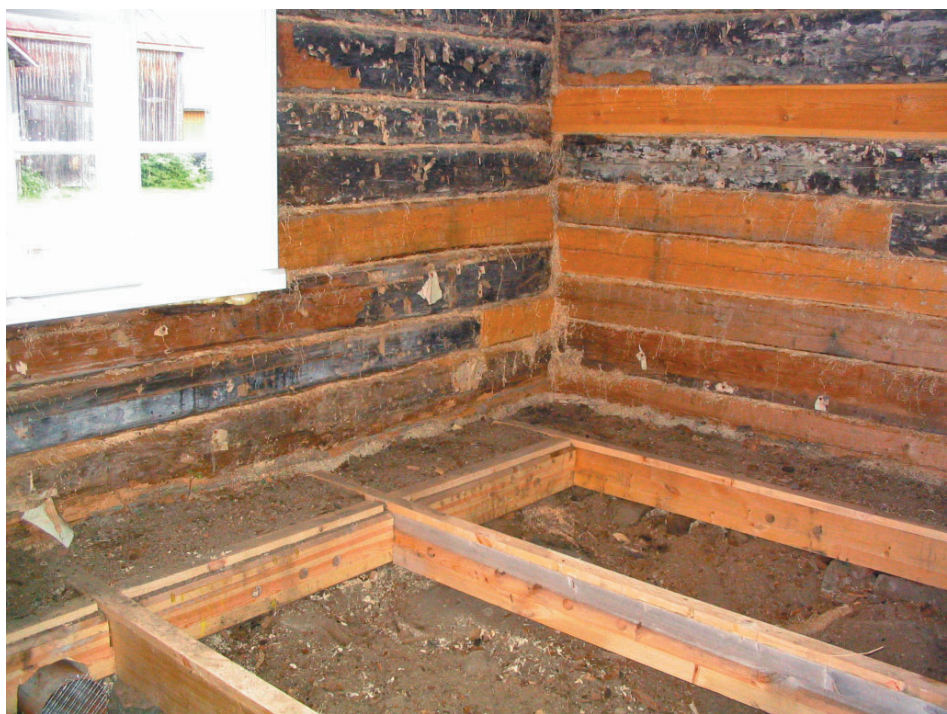
Puurakenteiden kuntoa kannattaa tarkkailla, ja muistaa myös että hirsi kestää oikeissa olosuhteissa vuosikymmeniä. Väärät korjaustavat ovat tuhoisia myös multapenkkirakenteelle, erityisesti muovimaton lisääminen lattian päälle aiheuttaa homevaurion synnyn lyhyessä ajassa. Tuuletusputkien toimivuudesta huolehtiminen on ensisijaisen tärkeää. Mikäli nämä puuttuvat, kannattaa ne korjauksen yhteydessä lisätä. Putket rakennetaan ulospäin viettäviksi ja niiden suu voidaan peittää hyönteisverkolla.

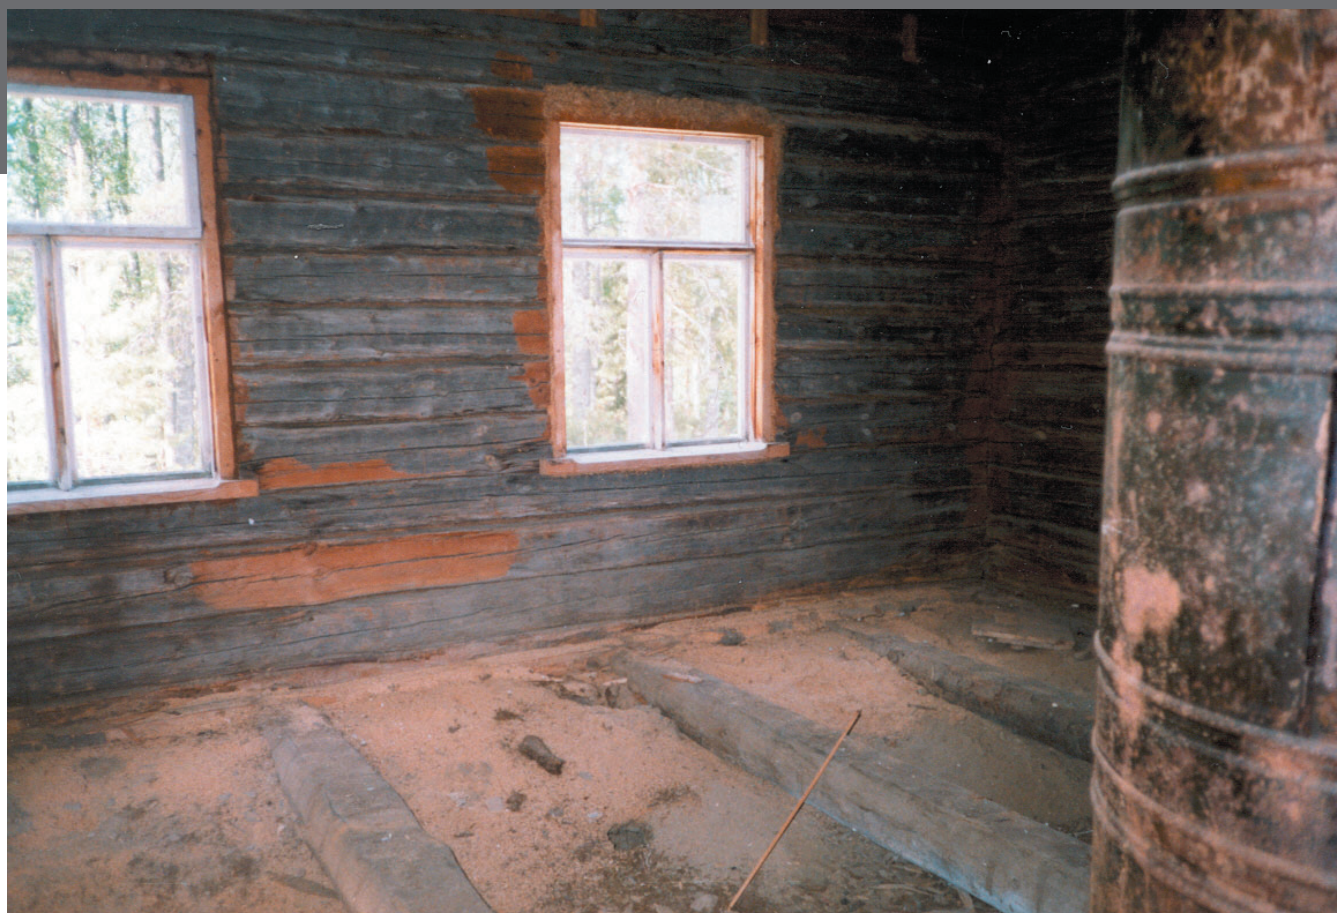
Multapenkki on edelleenkin toimiva perustamistapa. Se vaatii kuitenkin jatkuvaa seurantaa ja huoltoa, ja se sopiikin parhaiten jatkuvassa käytössä olevaan rakennukseen. Multapenkin vaurioita kunnostettaessa on oleellista poistaa lahon aiheuttaja eli liiallisen kosteuden pääsy alustaan. Pelkän vaurioituneiden osien vaihtaminen uusiin ei hyödytä, jos tuho pääsee jatkumaan. Liiallista maakosteutta voi torjua muotoilemalla maanpinta rakennuksesta pois-päin viettäväksi ulkopuolelta. Myös katolta tulevat vedet on ohjattava pois rakennuksen seinustalta, jotta ne eivät jää kostuttamaan maaperää perustusten läheltä. Maata voi muotoilla myös alustatilassa niin, että maa viettää selkeästi kuopan keskustaa kohti. Multapenkin liian kostean ja humuspitoisen mullan voi myös vaihtaa, kunhan maa on tarpeeksi tiivistä. Sora ei siis käy!
